## Pasca Ambrolnya Plengsengan Sungai Kedak Dinas PUPR Kota Kediri Bersama PJT I Lakukan Cek Lokasi

Apr 3, 2023 - 15:50

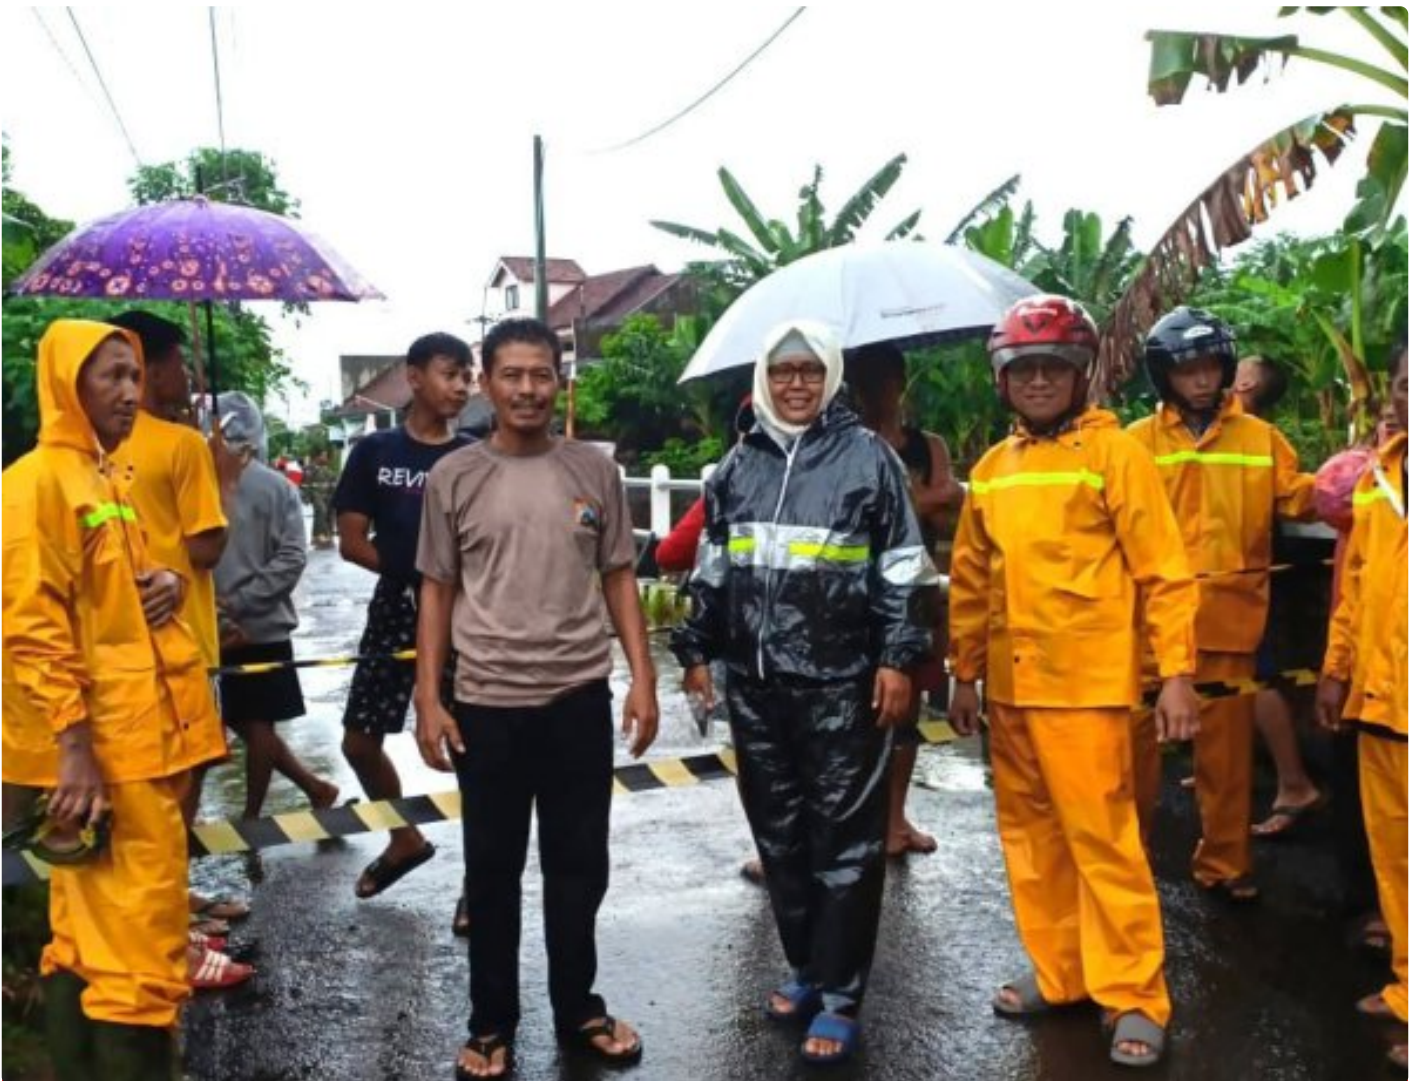
*Kepala Dinas PUPR Kota Kediri Endang Kartika Sari melakukan cek lokasi sungai kedak Kelurahan Bujel Kec Mojoroto Kota Kediri*

KEDIRI KOTA - Akibat intensitas curah hujan yang tinggi dan derasnya aliran menyebabkan tergerusnya plengsengan sungai kedak di Kelurahan Bujel Kecamatan Mojojoto Kota Kediri, Sabtu (1/4/2023) sore.

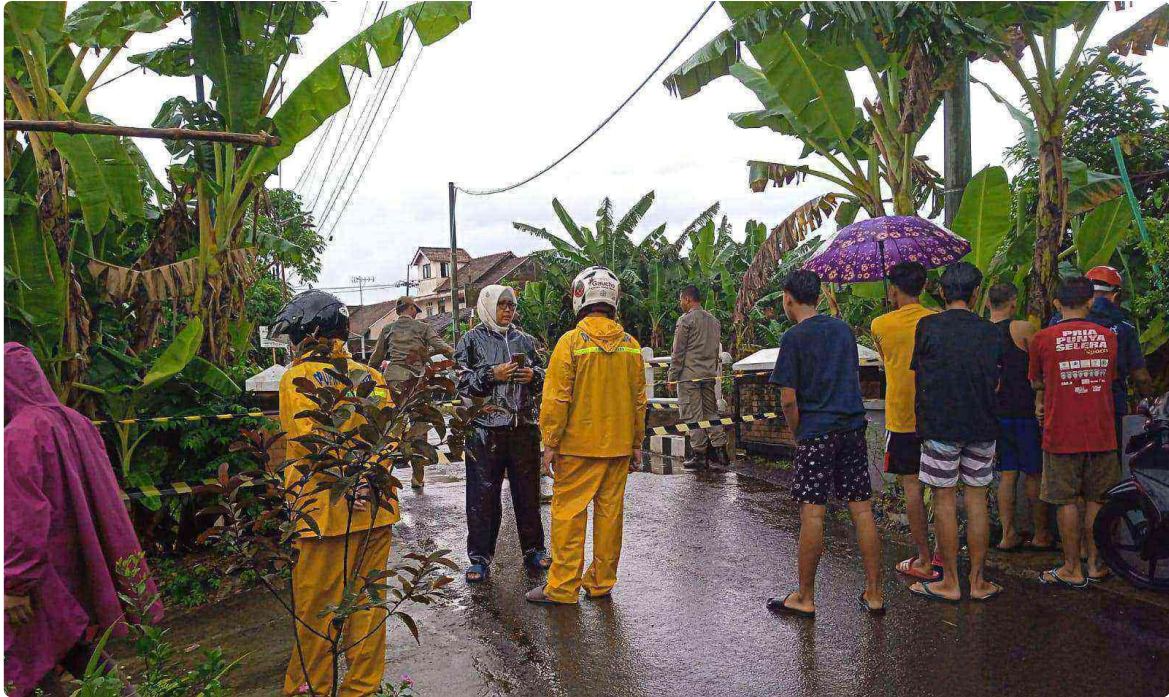
Kepala Dinas PUPR Kota Kediri Endang Kartika Sari melalui Meri Oktavia selaku Kabid Sumber Daya Air Dinas PUPR Kota Kediri saat dikonfirmasi wartawan via WhatsApp menjelaskan, terjadinya ambrolnya plengsengan yang ada di sayap kanan kiri jembatan sungai kedak di Bujel Gang 3 Kecamatan Mojojoto.

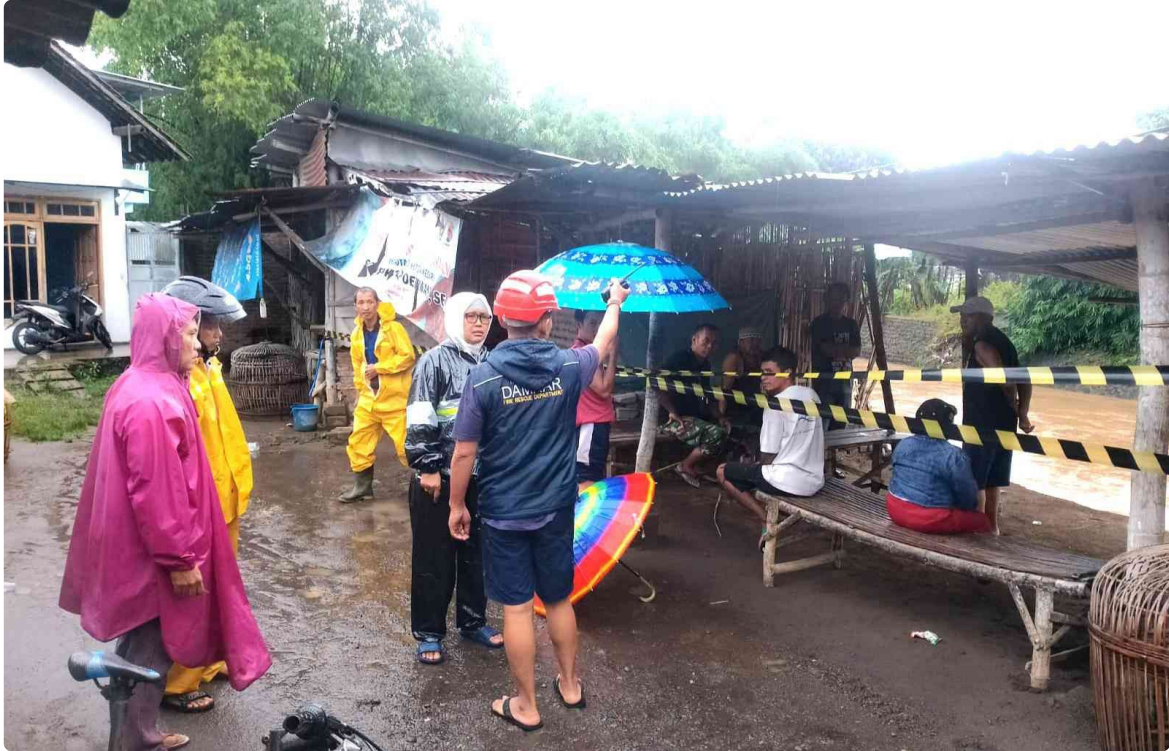
Dikatakan Meri bahwa selain derasya aliran air sungai yang menyebabkan ambrolnya plengsengan tersebut. Juga dikarenakan, adanya sampah pohon dan ranting bambu yang tersangkut di pilar jembatan yang mengakibatkan aliran air tidak lancar dan berpusar di area sayap kanan kiri jembatan,

"Sehingga, menyebabkan plengsengan sungai kedak mengalami ambrol pada sisi kanan kiri jembatan, "terang Meri.

Namun, pihak PUPR Kota Kediri melakukan respon cepat dengan cara melakukan cek lokasi dan pengamanan jembatan dan daerah sempadan sungai dengan memberi batas pengaman pada hari Minggu kemarin.

"Untuk sementara jembatan di Bujel Gang 3 hanya diijinkan untuk dilewati pengendara roda dua. Dan, pihak Dinas PUPR Kota Kediri melakukan koordinasi dengan PJT I selaku instansi yang berwenang terhadap sungai kedak untuk segera ditindaklanjuti, "ungkap Meri.

Meri juga menambahkan, bahwa hasil koordinasi dan cek lapangan dengan PJT I pada hari Minggu kemarin dari pihak PJT I menyampaikan bahwa untuk lokasi Bujel Gang 3 segera akan dilakukan penanganan sementara jika kondisi air sudah aman untuk orang bekerja.
